MAAP #34: Nuevas Represas en el Río Madeira (Brasil) Causan Deforestación por Inundaciones

En el presente **MAAP #34**, se describe la pérdida de bosque—más de **36,100 hectáreas**—debido a la **inundación causada por estas represas**, con un enfoque en la represa Jirau.

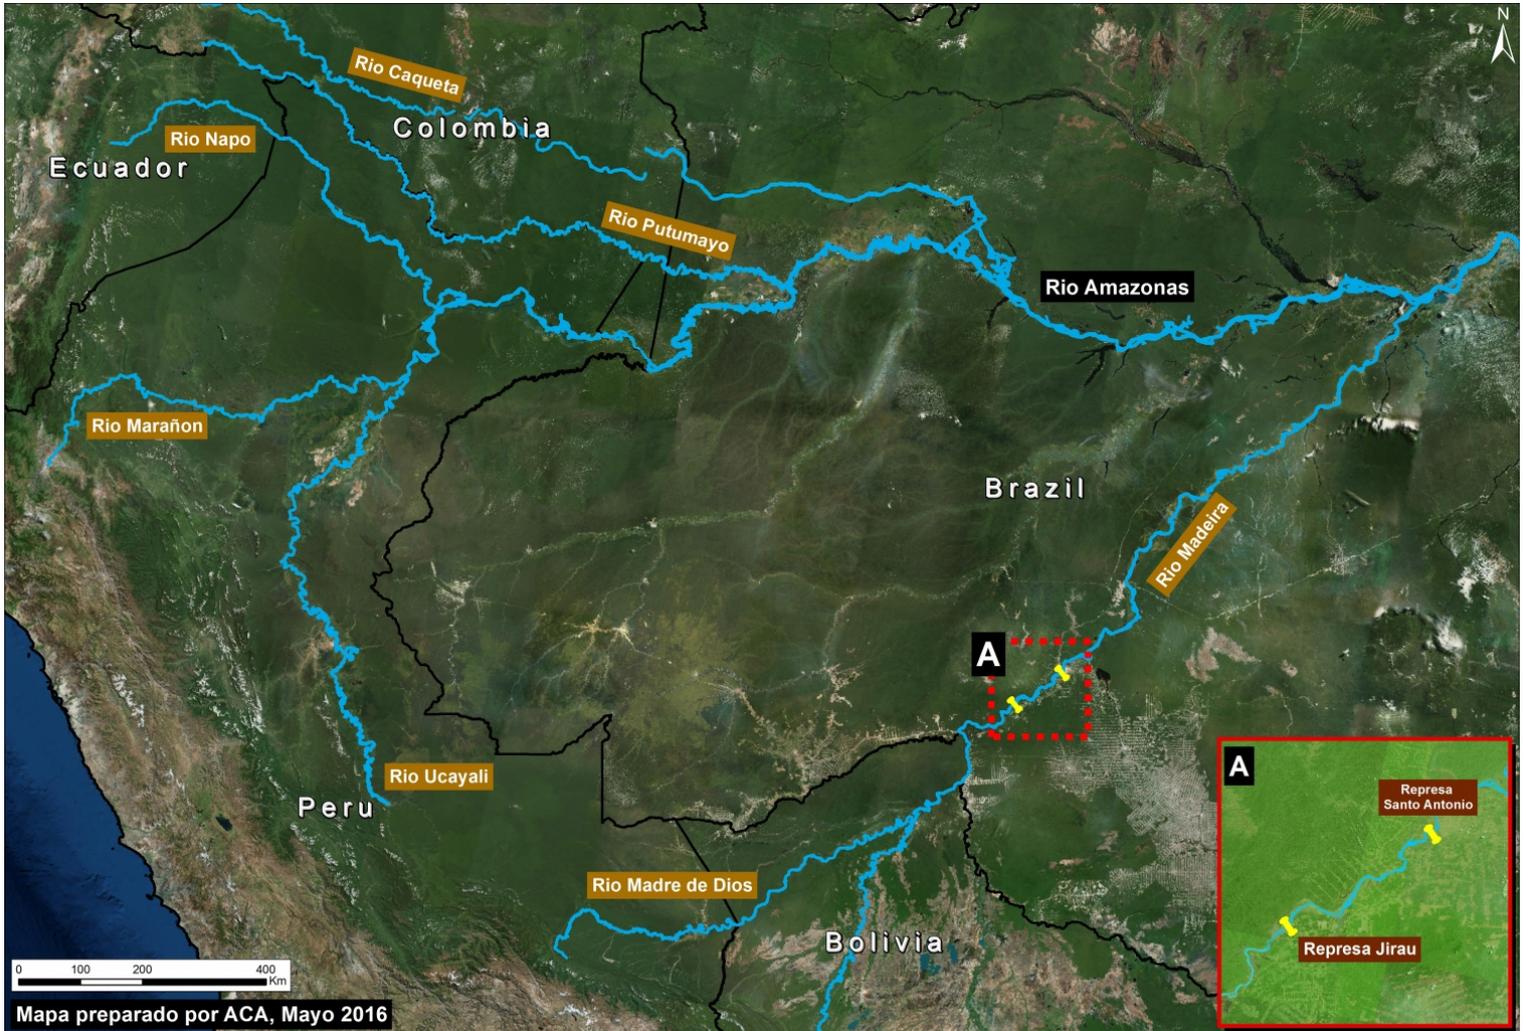
Las tierras bajas de la Amazonía han estado conectadas acuáticamente con la cordillera de los Andes durante millones de años con solo seis ríos* (Caquetá, Madeira, Marañón, Napo, Putumayo, y Ucayali), como se aprecia en la Imagen 34a. Esta íntima conexión permite la alimentación de la Amazonía con los sedimentos y nutrientes de los Andes, así como el paso de peces (bagres) migratorias hacia sus zonas de desove en las colinas andinas.

Imagen 34a. Datos: Esri, DigitalGlobe, GeoEye, Earthstar Geographics, CNES/Airbus DS, USDA, AEX, Getmapping, Aerogrid, IGN, IGP, swisstopo

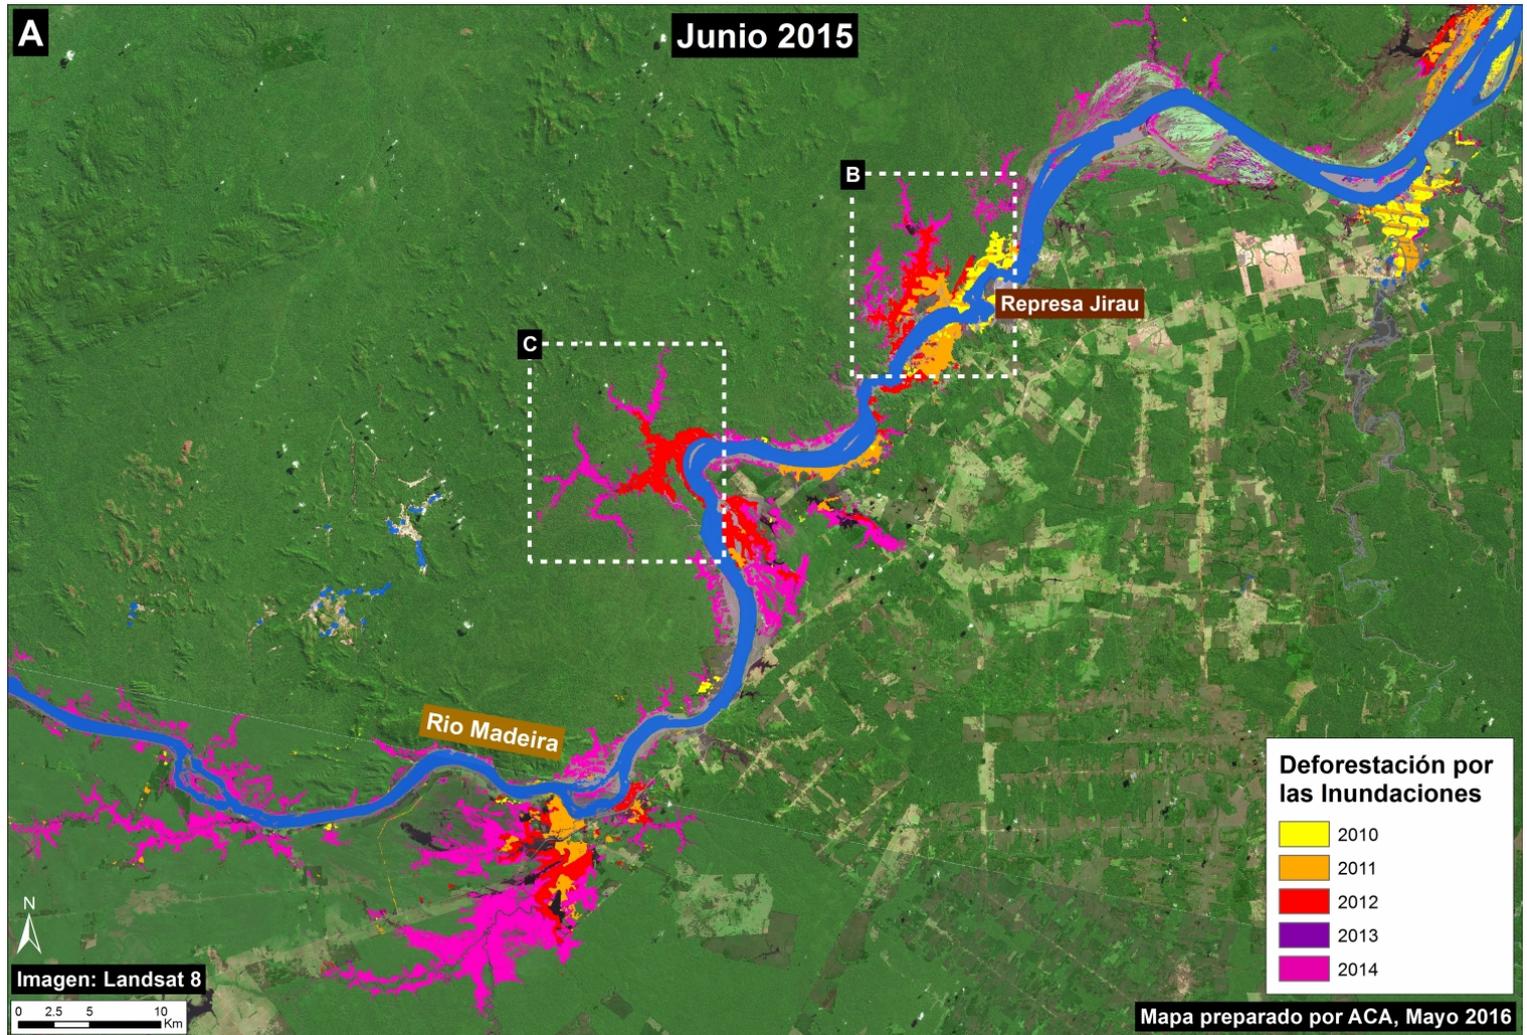
La **Imagen 34b** muestra la pérdida de bosque debido a las inundaciones aguas arriba de la represa Jirau. Hasta 2015, la **superficie inundada** por ambas represas fue de 36,139 hectáreas (equivalente a 49,450 campos de fútbol). Las inundaciones se detectaron a partir del 2010, se elevaron sustancialmente entre 2011-12, y alcanzaron su punto máximo en 2014.

Imagen 34b. Datos: USGS, CLASlite, Hansen/UMD/Google/USGS/NASA.

Según [Fearnside 2014](#), a pesar de que gran parte del bosque a lo largo del río Madeira se inunda estacionalmente, muere cuando es inundado de forma permanente***. Por lo tanto, el área inundada es una medida apropiada de la pérdida de bosque.

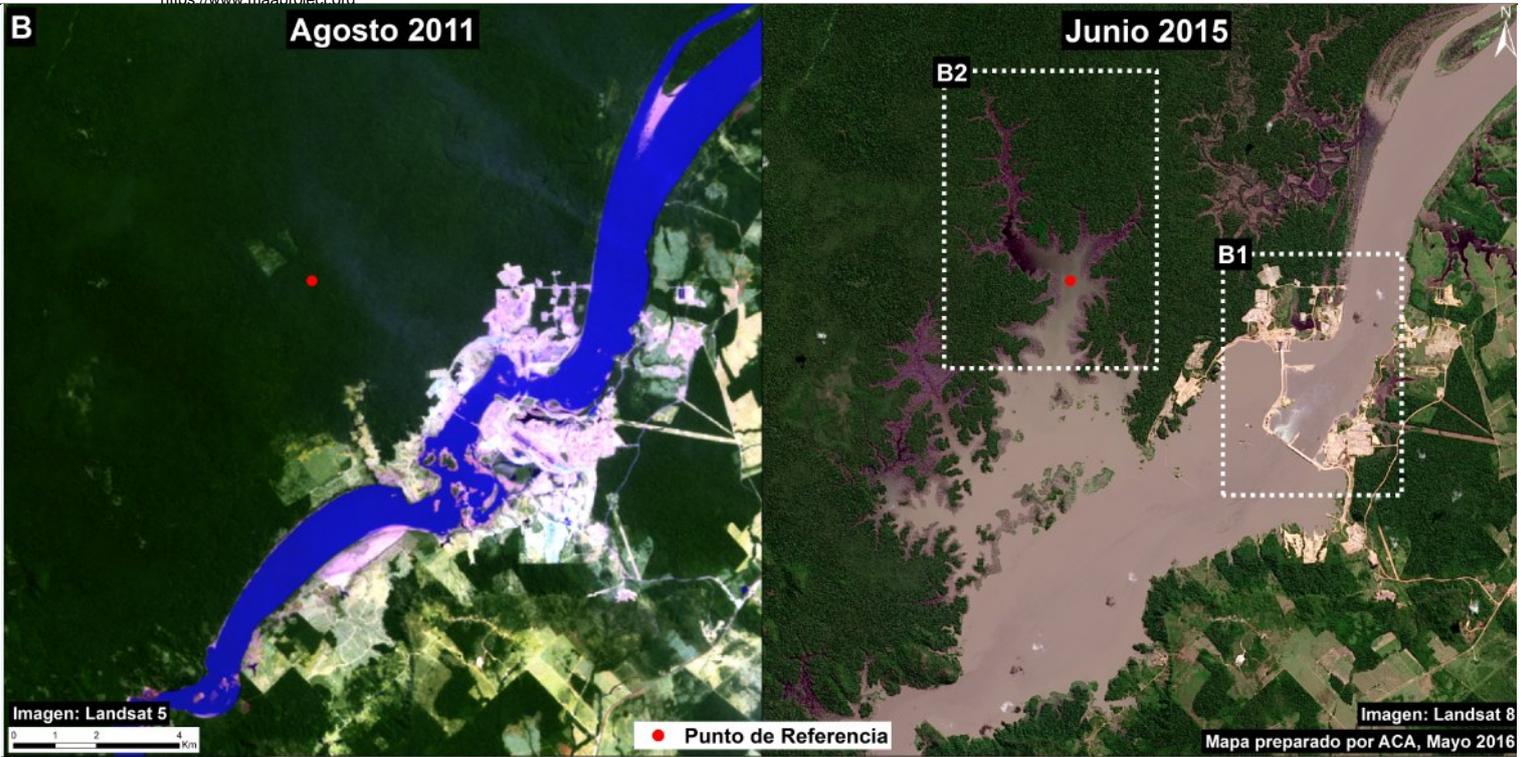
La **Imagen 34c** muestra las inundaciones aguas arriba de la represa Jirau entre 2011 (panel izquierda) y 2015 (panel derecha). El punto rojo indica el mismo lugar en ambas imágenes. A continuación, mostramos imágenes de alta-resolución de los áreas indicados por los **Cuadros B1 y B2**.

Imagen 34c. Inundaciones inmediatamente aguas arriba de la represa Jirau entre 2011 (panel izquierda) y 2015 (panel derecha).

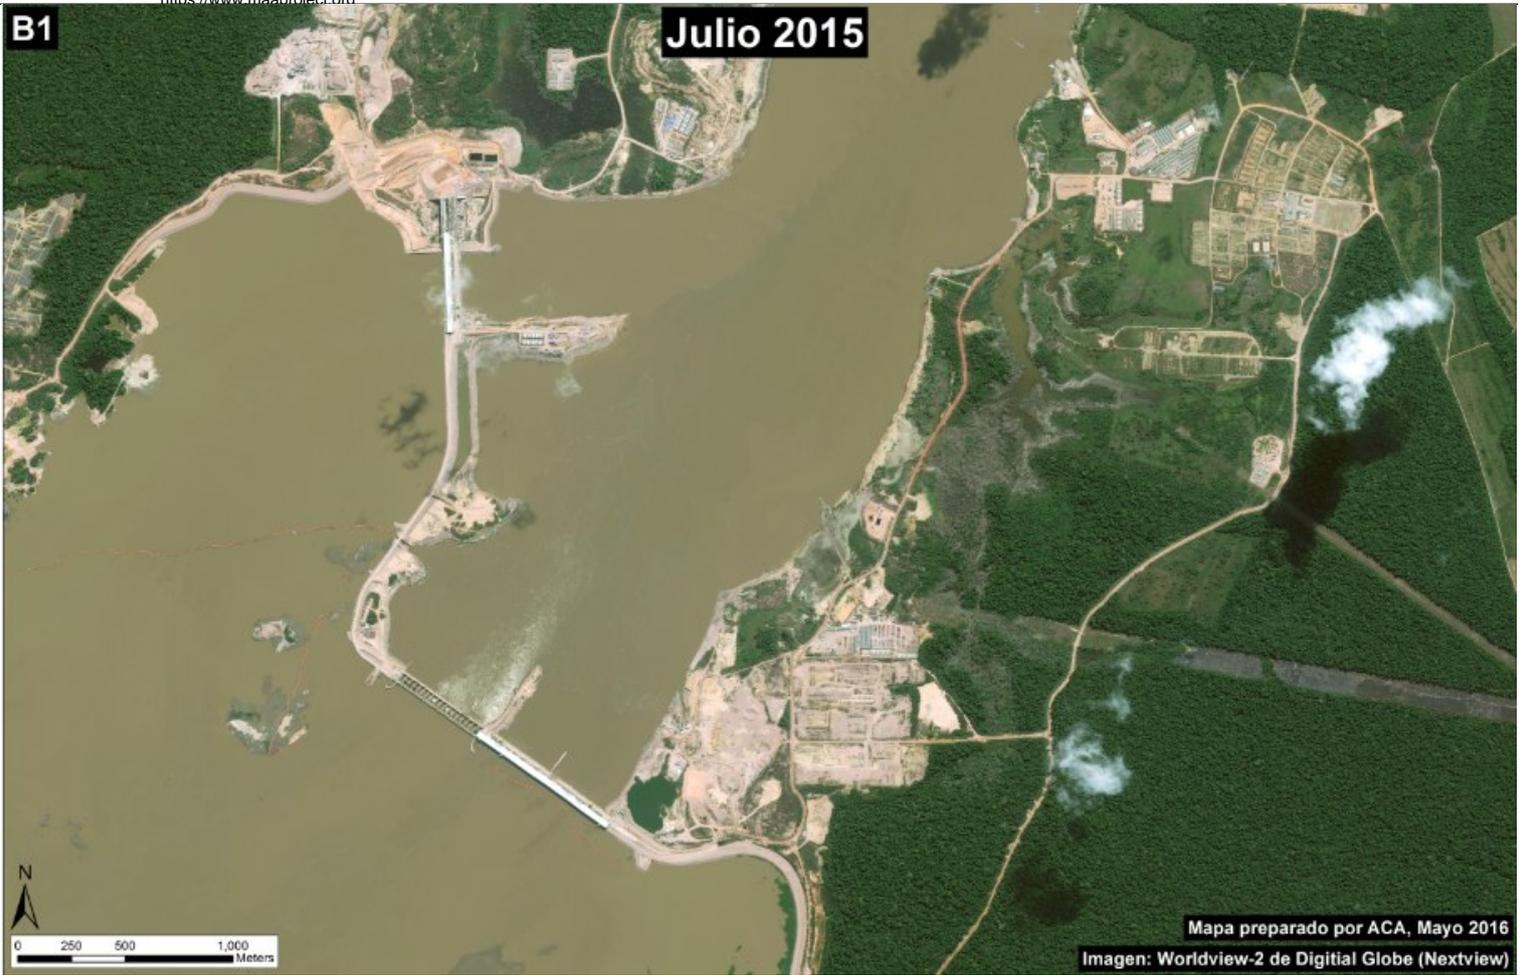
La **Imagen 34d** muestra una vista de alta resolución de la represa Jirau en julio de 2015. La **Imagen 34e** muestra una vista de alta resolución de una parte de la zona inundada aguas arriba de la represa Jirau en agosto de 2015 (el punto rojo indica el mismo lugar en ambos paneles).

Imagen 34d. Vista de alta resolución de la represa Jirau. Datos: WorldView-2 from Digital Globe (NextView).

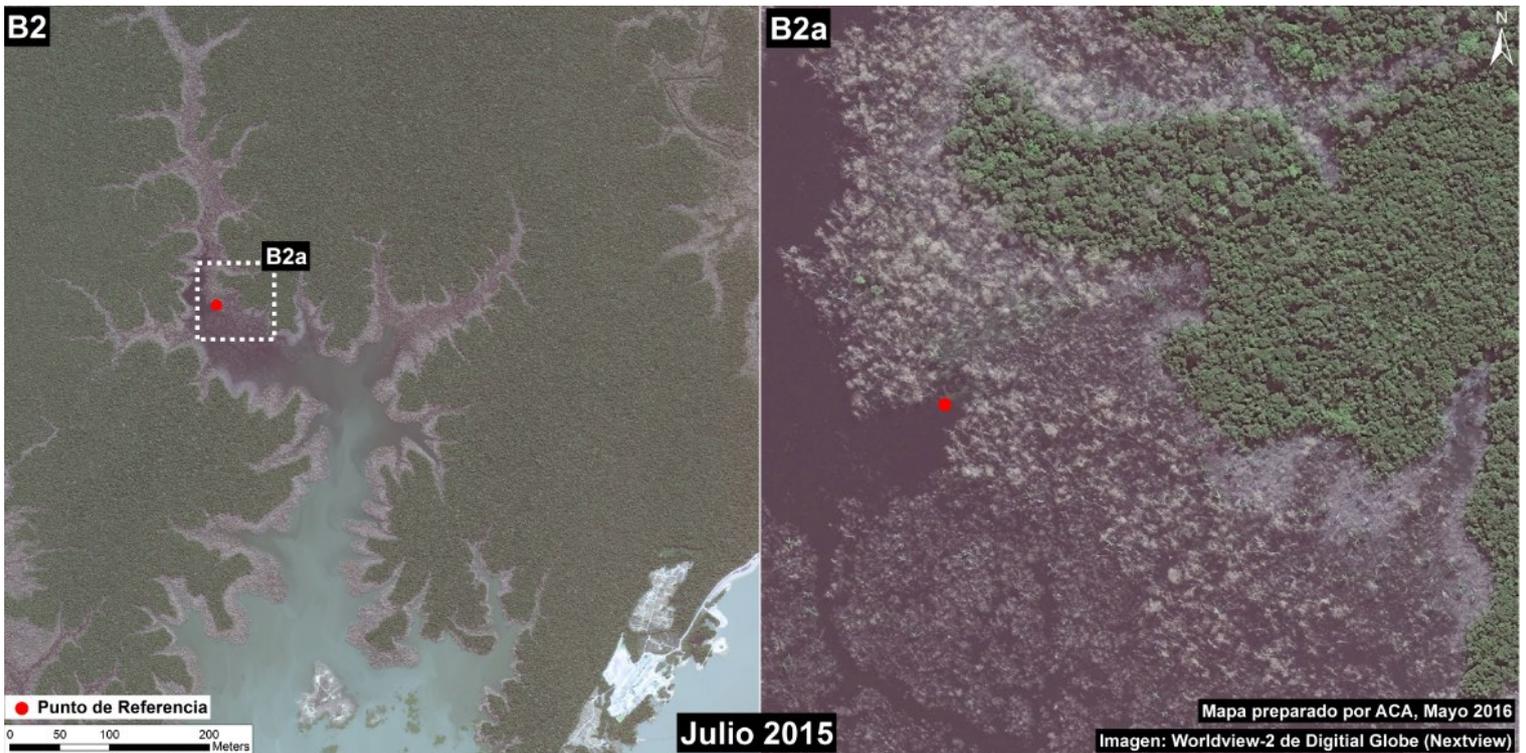
Imagen 34e. Vista de alta resolución de una parte de la zona inundada inmediatamente aguas arriba de la represa de Jirau. Datos: WorldView-2 from Digital Globe (NextView).

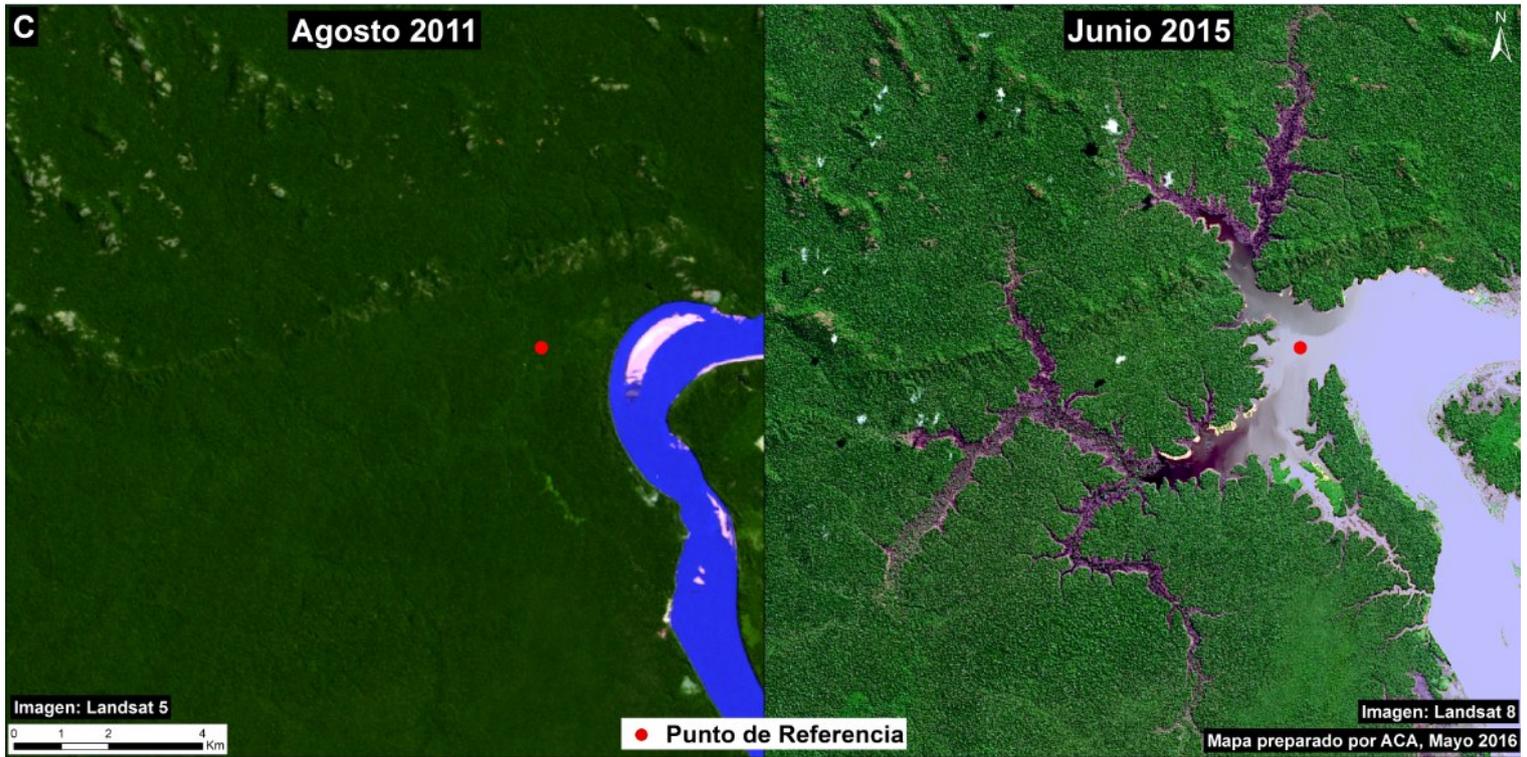
La **Imagen 34f** muestra las inundaciones aguas arribas de la represa Jirau entre 2011 (panel izquierda) y 2015 (panel derecha). El punto rojo indica el mismo lugar en ambas imágenes.

Imagen 34f. Las inundaciones de bosques de aguas arribas de la represa de Jirau entre 2011 (panel izquierda) y 2015 (panel derecha). Datos: USGS
